Asbestinventarisatetest

Wolvenstraat 6, 8500 Kortrijk

Attestnummer : 20260202-000122.000

Niet-asbestveilig

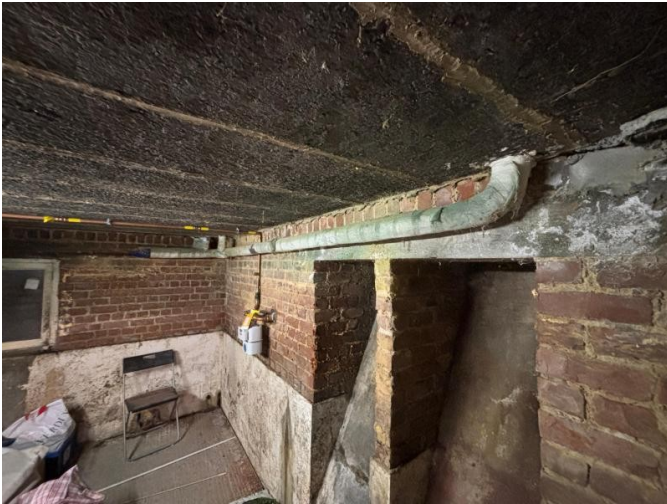
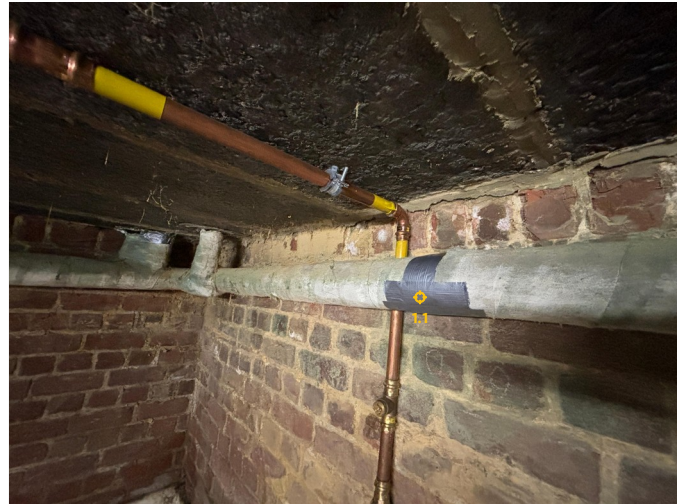
Alles wat zorgt voor kleine beschadigingen aan de leidingisolatie geeft aanleiding tot blootstelling. Ten allen tijde vermijden!

Eindbeoordeling materiaalrisico	Hoog materiaalrisico en/of hoge kans op vezelvrijgave
Opmerking

Gebondenheid	Categorie 2: niet-hechtgebonden met matrix
Asbestsoort (vezeltype)	Amfibool aanwezig, uitgezonderd crocidoliet
Asbestconcentratie	Hoog ($\geq 50\%$)
Afschermingsgraad van het gehele materiaal	Geheel of deels (ook) vrij aan de binnenlucht
Toestand van het materiaal	Matig beschadigd, matig verweerd

#	Type	Referentie	Resultaat
1.1	Mengmonster	MM2 (recht)	Amosiet
1.2	Mengmonster	MM3 (bocht)	Amosiet

Beschrijving	Leidingisolatie gips
Omgeving	Binnen
Primaire drager	HVAC infrastructuur en uitrusting
Asbestmateriaal	In-situ afwerkingslagen - Thermische isolatie
Bindmiddel van asbestmateriaal	Gips - kalk
Gebondenheid op basis van bindmiddel	Niet-hechtgebonden
Hoeveelheid (lengte - omtrek - dikte - aantal)	<ul style="list-style-type: none">• 4,50 m - 20,00 cm - 1,00 cm - 1 stuk
Totaal volume	0,009 m ³
Eenvoudig bereikbaar	Ja
Bevestigingswijze	<ul style="list-style-type: none">• Verlijmd, ingegoten, versmeerd
Identificatiemethode	Een monstername door de asbestdeskundige met laboanalyse door een asbestlabo.
Destructieve handeling voor identificatie	Nee

Dringend verwijderen

- Scherm in afwachting van verwijdering het asbestmateriaal af van luchtstromingen en verstoring: bijvoorbeeld door het te verpakken, te fixeren, af te dekken, signalisatie - afbakening aan te brengen, ...
- Verwijder dit asbestmateriaal zo snel mogelijk. Volg de toestand goed op.
- Asbeststicker(s) aanbrengen zodat asbesthoudend karakter van deze toepassing duidelijk is voor gebruikers en onderhoudstechniekers.

- Hermetische zone (erkend asbestverwijderaar)
Gipsisolatie mag enkel verwijderd worden in hermetische zone, en door een erkend verwijderaar. Dit betreft immers een niet-hechtgebonden toepassing, dewelke beschadigd dient te worden tijdens de verwijdering.

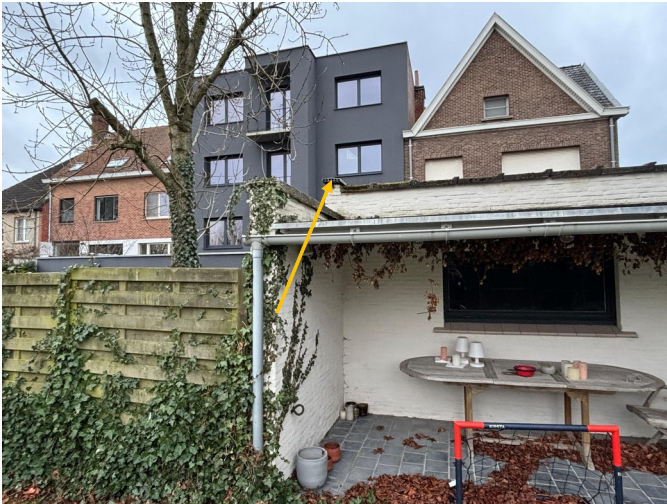
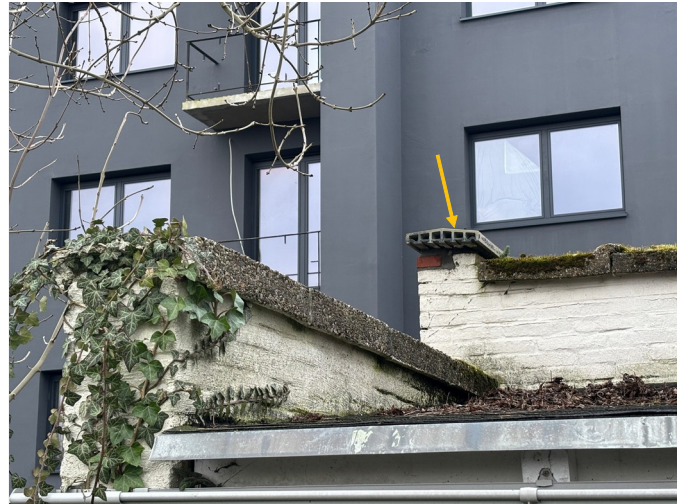
Alles wat zorgt voor kleine beschadigingen aan de dekstenen geeft aanleiding tot blootstelling. Ten allen tijde vermijden! Bijkomend zorgt de regen voor verwerking van de dekstenen, waardoor na elke regenbui vrij vezelbundels kunnen vrijkomen en zich verspreiden in de omgevingslucht. Ontmossen van de dekstenen is verboden!

Eindbeoordeling materiaalrisico	Verhoogd materiaalrisico en/of verhoogde kans op vezelvrijgave
Opmerking	Toegankelijkheid: Enkel voor onderhoud of werken

Gebondenheid	Categorie 1: hechtgebonden in oorsprong
Asbestsoort (vezeltype)	Crocidoliet aanwezig
Asbestconcentratie	Laag (< 50%)
Afschermingsgraad van het gehele materiaal	Geheel of deels vrij aan de buitenlucht
Toestand van het materiaal	Matig beschadigd, matig verweerd

Beschrijving	Dekstenen
Omgeving	Buiten
Primaire drager	Wand buitenschil
Asbestmateriaal	Deksteen, muurkap - Hol
Bindmiddel van asbestmateriaal	Cement
Gebondenheid op basis van bindmiddel	Hecht
Hoeveelheid (oppervlakte - dikte - aantal)	• 1,50 m ² - 3,00 cm - 1 stuk
Totaal volume	0,045 m ³
Eenvoudig bereikbaar	Ja
Bevestigingswijze	• Verlijmd, ingegoten, versmeerd
Identificatiemethode	<p>De asbestdeskundige beoordeelt het materiaal als asbestverdacht en dus asbesthoudend, en dit zonder monsternamen.</p> <p>Motivatie: De materialen behoren niet toe aan de eigenaar voor wie de asbestdeskundige de asbestinventaris uitvoert.</p>
Destructieve handeling voor identificatie	Nee
Opmerking	Dekstenen op achterste (gemeenschappelijke) muur garage.

Verwijderen

- Zorg voor een veilig beheer. Vermijd het beschadigen van het asbestmateriaal. Controleer de toestand jaarlijks op wijzigingen.
- Verwijder dit asbestmateriaal zo snel mogelijk. Volg de toestand goed op.

- Eenvoudige handelingen: mag via doe-het-zelf of door werknemer(s) met opleidingsattest eenvoudige handelingen
Vezelcement dekstenen kunnen verwijderd worden door de techniek eenvoudige handelingen aangezien dit een hechtgebonden toepassing in de buitenomgeving is. De toestand van de dekstenen mag tijdens de verwijdering echter niet wijzigen. Dit wil zeggen dat deze niet mogen breken tijdens de verwijdering. Hierdoor moeten deze met de nodige voorzichtigheid losgemaakt worden. Vermijd stofvorming en stofverspreiding op elk moment van de werken. Bevochtig of fixeer het materiaal. Het gebruik van sneldraaiende werktuigen (boormachine, slijpschijf, hogedrukreiniger...) is verboden.

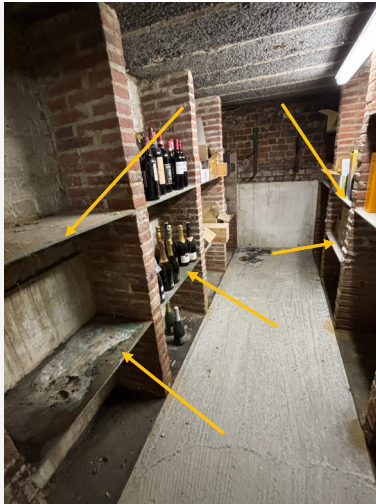
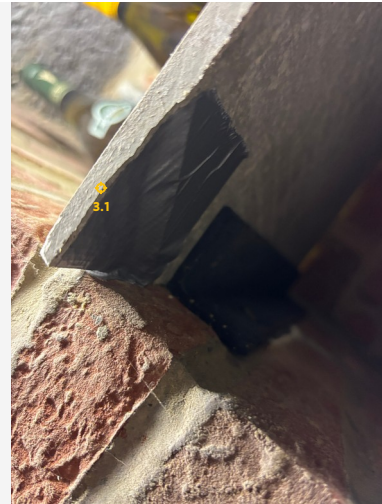
Zeer laag materiaalrisico en/of zeer lage kans op vezelvrijgave

Gebondenheid	Categorie 1: hechtgebonden in oorsprong
Asbestsoort (vezeltype)	Alleen chrysotiel
Asbestconcentratie	Laag (< 50%)
Afschermingsgraad van het gehele materiaal	Geheel of deels (ook) vrij aan de binnenlucht
Toestand van het materiaal	Onbeschadigd, niet verweerd

#	Type	Referentie	Resultaat
3.1	Puntmonster	PM5	Chrysotiel

Beschrijving	Harde platen wijnrek
Omgeving	Binnen
Primaire drager	Binnenwand
Asbestmateriaal	Plaat, paneel, tablet - Generiek
Bindmiddel van asbestmateriaal	Cement
Gebondenheid op basis van bindmiddel	Hecht
Hoeveelheid (oppervlakte - dikte - aantal)	<ul style="list-style-type: none">• 7,25 m² - 0,60 cm - 1 stuk
Totaal volume	0,044 m ³
Eenvoudig bereikbaar	Nee <ul style="list-style-type: none">• Het asbestmateriaal is bedekt (uitgezonderd laag verf, coating, behang, kunststof, textiel) en het wegnemen van het bedekkende materiaal kan niet zonder het bedekkende materiaal te beschadigen.
Bevestigingswijze	<ul style="list-style-type: none">• Geklemd• Verlijmd, ingegoten, versmeerd
Identificatiemethode	Een monstername door de asbestdeskundige met laboanalyse door een asbestlabo.
Destructieve handeling voor identificatie	Nee

Zorgvuldig beheren

- Zorg voor een veilig beheer en verwijder dit asbestmateriaal wanneer het bij werken eenvoudig bereikbaar wordt. Controleer de toestand jaarlijks op wijzigingen.

- Eenvoudige handelingen: mag via doe-het-zelf of door werknemer(s) met opleidingsattest eenvoudige handelingen
De vezelcement platen (gebruik bij wijnrek) kunnen verwijderd worden door de techniek eenvoudige handelingen aangezien dit een hechtgebonden toepassing. De toestand van de platen mag tijdens de verwijdering echter niet wijzigen. Dit wil zeggen dat deze niet mogen breken tijdens de verwijdering. Hierdoor moeten deze met de nodige voorzichtigheid losgemaakt worden. Zo worden best de tussenmuurtjes in baksteen eerst afgebroken, zodat de platen in zijn geheel kunnen verwijderd worden. Vermijd stofvorming en stofverspreiding op elk moment van de asbestverwijderingswerken. Bevochtig of fixeer het materiaal. Het gebruik van sneldraaiende werktuigen (boormachine, slijpschijf, hogedrukreiniger...) is verboden.

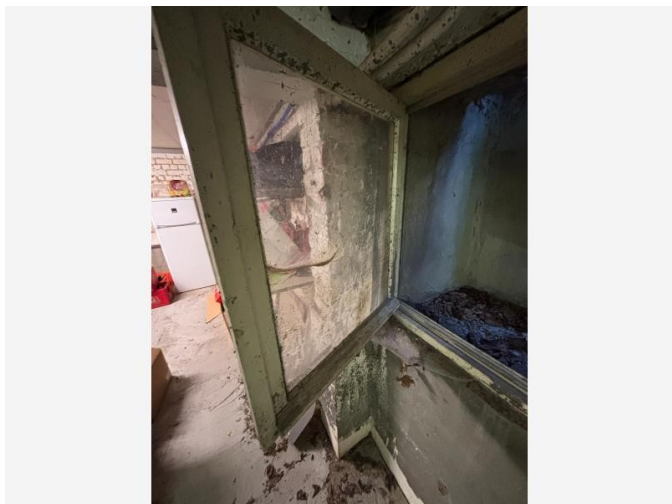
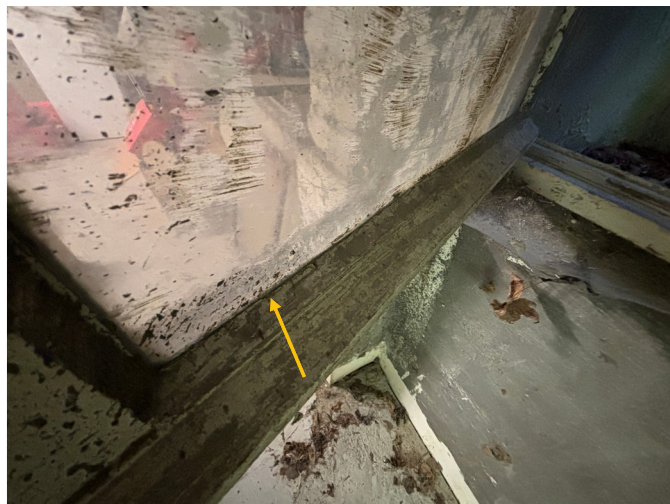
Eindbeoordeling materiaalrisico	Laag materiaalrisico en/of verlaagde kans op vezelvrijgave
---------------------------------	--

Gebondenheid	Categorie 1: hechtgebonden in oorsprong
Asbestsoort (vezeltype)	Amfibool aanwezig, uitgezonderd crocidoliet
Asbestconcentratie	Laag (< 50%)
Afschermingsgraad van het gehele materiaal	Geheel of deels (ook) vrij aan de binnenlucht
Toestand van het materiaal	Licht beschadigd, licht verweerd. Intact calciumsilicaatmateriaal of categorie III 'gebondenheid'

Beschrijving	Asbestverdachte mastiek schrijnwerk/glas
Omgeving	Grenst aan binnen- en buitenlucht
Primaire drager	Wandopening verticaal (raam, deur, ...)
Asbestmateriaal	In-situ afwerkingslagen - Pasta, stopverf, voegsel, stopsel, vulsel, mastiek, kitten, ...
Bindmiddel van asbestmateriaal	Kitten, mastiek, pasta
Gebondenheid op basis van bindmiddel	Hecht
Hoeveelheid (gewicht - aantal)	<ul style="list-style-type: none"> • 10,00 kg - 1 stuk
Totaal gewicht	10,00 kg
Eenvoudig bereikbaar	Ja
Bevestigingswijze	<ul style="list-style-type: none"> • Geklemd • Verlijmd, ingegoten, versmeerd
Identificatiemethode	<p>De asbestdeskundige beoordeelt het materiaal als asbestverdacht en dus asbesthoudend, en dit zonder monstername.</p> <p>Motivatie: De monstername brengt andere schade aan dan schade die inherent is aan de monstername.</p>
Destructieve handeling voor identificatie	Nee
Opmerking	<p>Er werd een asbestverdachte mastiek aangetroffen tussen het oude schrijnwerk en het glas. Aangeziende mastiek zeer hard was, in combinatie met enkelvoudig glas, was het risico op glasbreuk te groot om een monster te nemen tijdens het onderzoek. Bijgevolg wordt deze mastiek opgenomen als asbestverdacht. Voorafgaand aan eventuele werken aan het schrijnwerk, dient een monsters genomen te worden om zekerheid te hebben omtrent het asbesthoudend karakter van de mastiek. Indien geen monster genomen wordt, dient de mastiek als asbesthoudend beschouwd te worden bij werken.</p>

Zorgvuldig beheren

- Zorg voor een veilig beheer. Vermijd het beschadigen van het asbestmateriaal. Controleer de toestand jaarlijks op wijzigingen.
- Voer bijkomende staalname(s) uit.

- Eenvoudige handelingen: mag via doe-het-zelf of door werknemer(s) met opleidingsattest eenvoudige handelingen
OPGELET: de mastiek is opgenomen als asbestverdacht. Wij raden aan om voorafgaand aan een eventuele verwijdering, staalname uit te (laten) voeren.

In het geval dat de mastiek asbesthoudend blijkt te zijn, kan deze verwijderd worden door de techniek eenvoudige handelingen aangezien dit een hechtgebonden toepassing is. De toestand van de mastiek mag tijdens de verwijdering echter niet wijzigen. Dit wil zeggen dat de mastiek niet (of minimaal) beschadigd mag worden tijdens de verwijdering. Hierdoor moeten deze met de nodige voorzichtigheid losgemaakt worden (uitsnijden). Zowel het glas als het schrijnwerk dienen asbestvrij gemaakt te worden bij de verwijdering. Vermijd stofvorming en stofverspreiding op elk moment van de werken. Bevochtig of fixeer het materiaal.

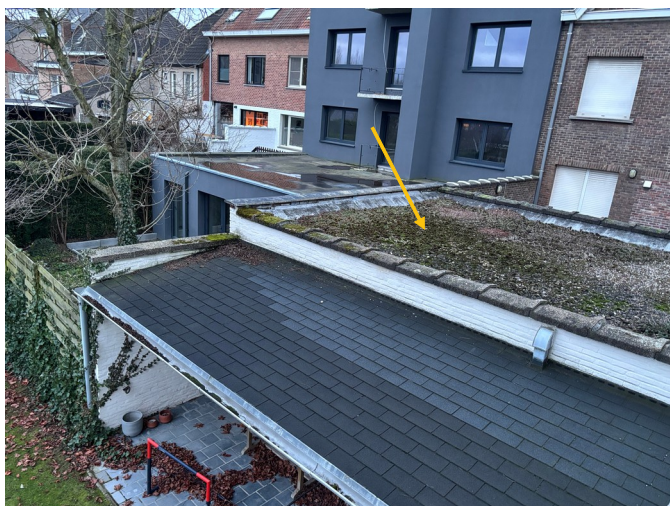
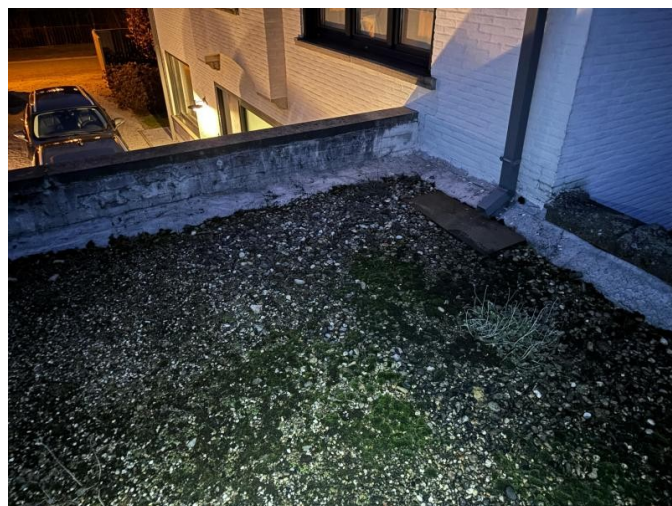
Beschrijving	Asbestverdachte dakbedekking roofing
Omgeving	Buiten
Primaire drager	Plat dak
Asbestmateriaal	Dak- en gevelbekleding - Roofing
Bindmiddel van asbestmateriaal	Bitumen (roofing, teer, asfalt)
Gebondenheid op basis van bindmiddel	Hecht
Hoeveelheid (oppervlakte - aantal)	<ul style="list-style-type: none"> • 40,00 m² - 1 stuk
Totale oppervlakte	40,00 m ²
Eenvoudig bereikbaar	Ja
Bevestigingswijze	<ul style="list-style-type: none"> • Verlijmd, ingegoten, versmeerd
Identificatiemethode	<p>De asbestdeskundige beoordeelt het materiaal als asbestverdacht en dus asbesthoudend, en dit zonder monstername.</p> <p>Motivatie: De monstername brengt andere schade aan dan schade die inherent is aan de monstername.</p>
Destructieve handeling voor identificatie	Nee
Opmerking	<p>Conform resultaten bij andere onderzoeken, kan roofing asbest bevatten. Er werd in dit geval geen monster genomen van de dakbedekking roofing, omdat het risico op gevolgschade (waterinfiltratie) te groot was. Bijgevolg is deze dakbedekking roofing opgenomen als asbestverdacht.</p> <p>Bovendien zijn er in het geval van dakbedekking roofing veelal verschillende lagen roofing aangebracht. Voorafgaand aan eventuele werken of verwijdering van de roofing, dient gecontroleerd te worden of er onderlagen aanwezig zijn die mogelijk ook asbestverdacht zijn. In het geval van de aanwezigheid van onderlagen, dient ook van deze onderlagen een monster genomen te worden zodat ook deze onderlagen als niet-asbesthoudend of asbesthoudend kunnen gecatalogeerd worden.</p>

Zorgvuldig beheren

- Zorg voor een veilig beheer. Vermijd het beschadigen van het asbestmateriaal. Controleer de toestand jaarlijks op wijzigingen.
- Voer bijkomende staalname(s) uit.

- Eenvoudige handelingen: enkel door erkend asbestverwijderaar OPGELET: deze roofing is opgenomen als asbestverdacht. Vooraleer gekeken wordt naar verwijdering als asbesthoudende toepassing, dient men monsternamen uit te voeren zodat het asbesthoudend karakter kan bepaald worden. Op basis van staalnames bij soortgelijke dakbedekking blijkt immers dat maar 3 a 5 % van de oude dakbedekkingen in roofing effectief asbesthoudend is.

Indien de roofing na staalname asbesthoudend blijkt kan deze mogelijk verwijderd worden via eenvoudige handelingen. Dit is een hechtgebonden toepassing die zich bevindt in de buitenlucht. Conform de federale wetgeving mag de toestand van het materiaal niet gewijzigd worden tijdens de verwijdering. De uiteindelijke verwijderingsmethode zal gekozen worden op basis van de risico-analyse voor de werken opgemaakt door de asbestverwijderaar. Gezien de moeilijkheidsgraad van deze verwijdering, wordt aangeraden om een erkend asbestverwijderaar aan te spreken.

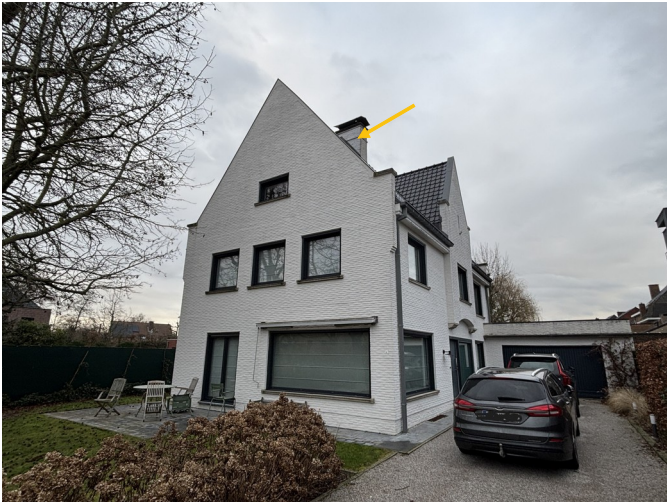
Fiche 7: Schouw: Rookgaskanaal niet vast te stellen (hellend dak)

Beperking

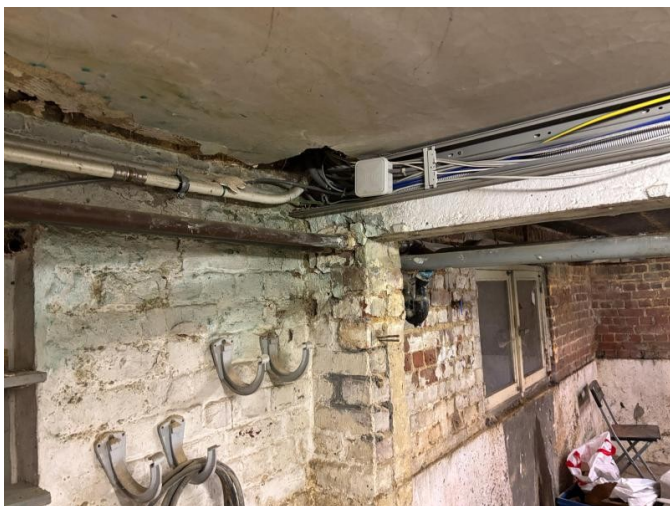
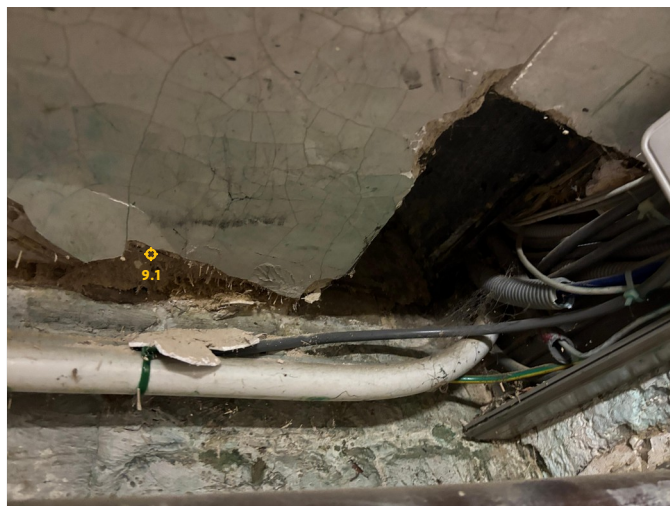
Fiche 9: Pleisterwerk plafond

Geen asbest

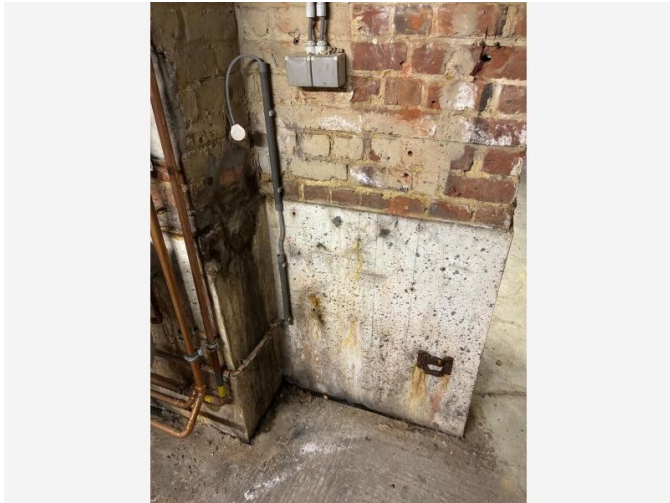
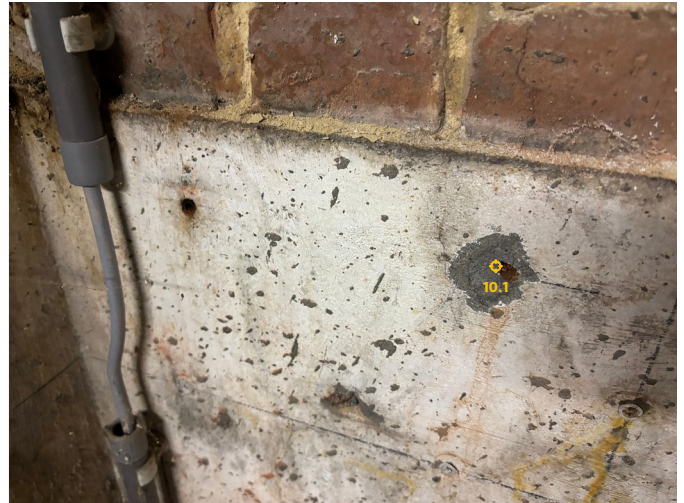
Fiche 10: Cementering kelder

Geen asbest

Beschrijving	Cementering kelder
Omgeving	Binnen
Primaire drager	Binnenwand
Bindmiddel van materiaal	Cement
Gebondenheid op basis van bindmiddel	Hecht
Hoeveelheid (gewicht - aantal)	<ul style="list-style-type: none">• 225,00 kg - 1 stuk
Totaal gewicht	225,00 kg
Identificatiemethode	Een monstername door de asbestdeskundige met laboanalyse door een asbestlabo.
Destructieve handeling voor identificatie	Nee
Opmerking	Alle kelderwanden zijn gecementeerd

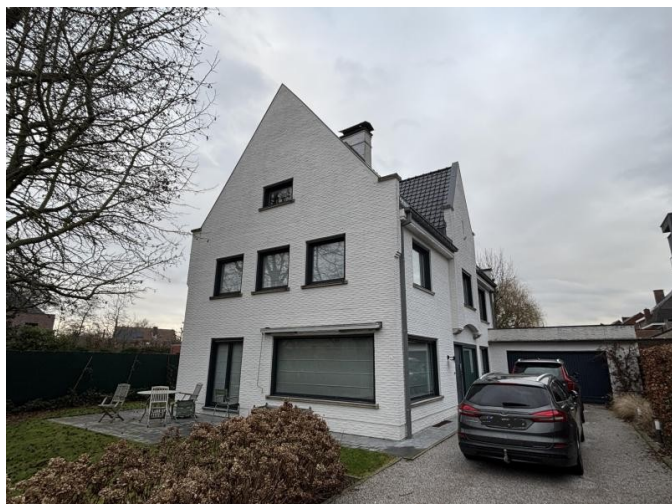
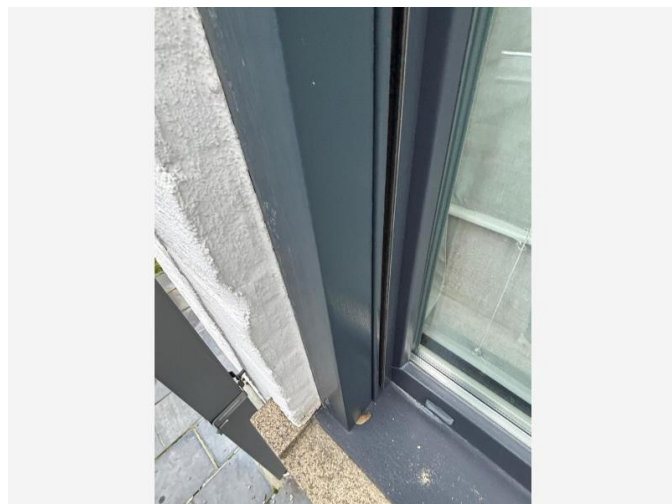
Fiche 15: Afdichtingsmateriaal (mastiek) PVC schrijnwerk niet asbestverdacht	De mastiek die tijdens het plaatsbezoek kon vastgesteld worden t.h.v. de vernieuwde PVC ramen is niet asbestverdacht. Alle asbestverdachte mastieken werden aangeduid op het plan, de overige ramen bevatten niet asbestverdachte mastiek.	-
