Asbestinventarisatetest

Wolvenstraat 6, 8500 Kortrijk

Attestnummer : 20260202-000122.000

Niet-asbestveilig

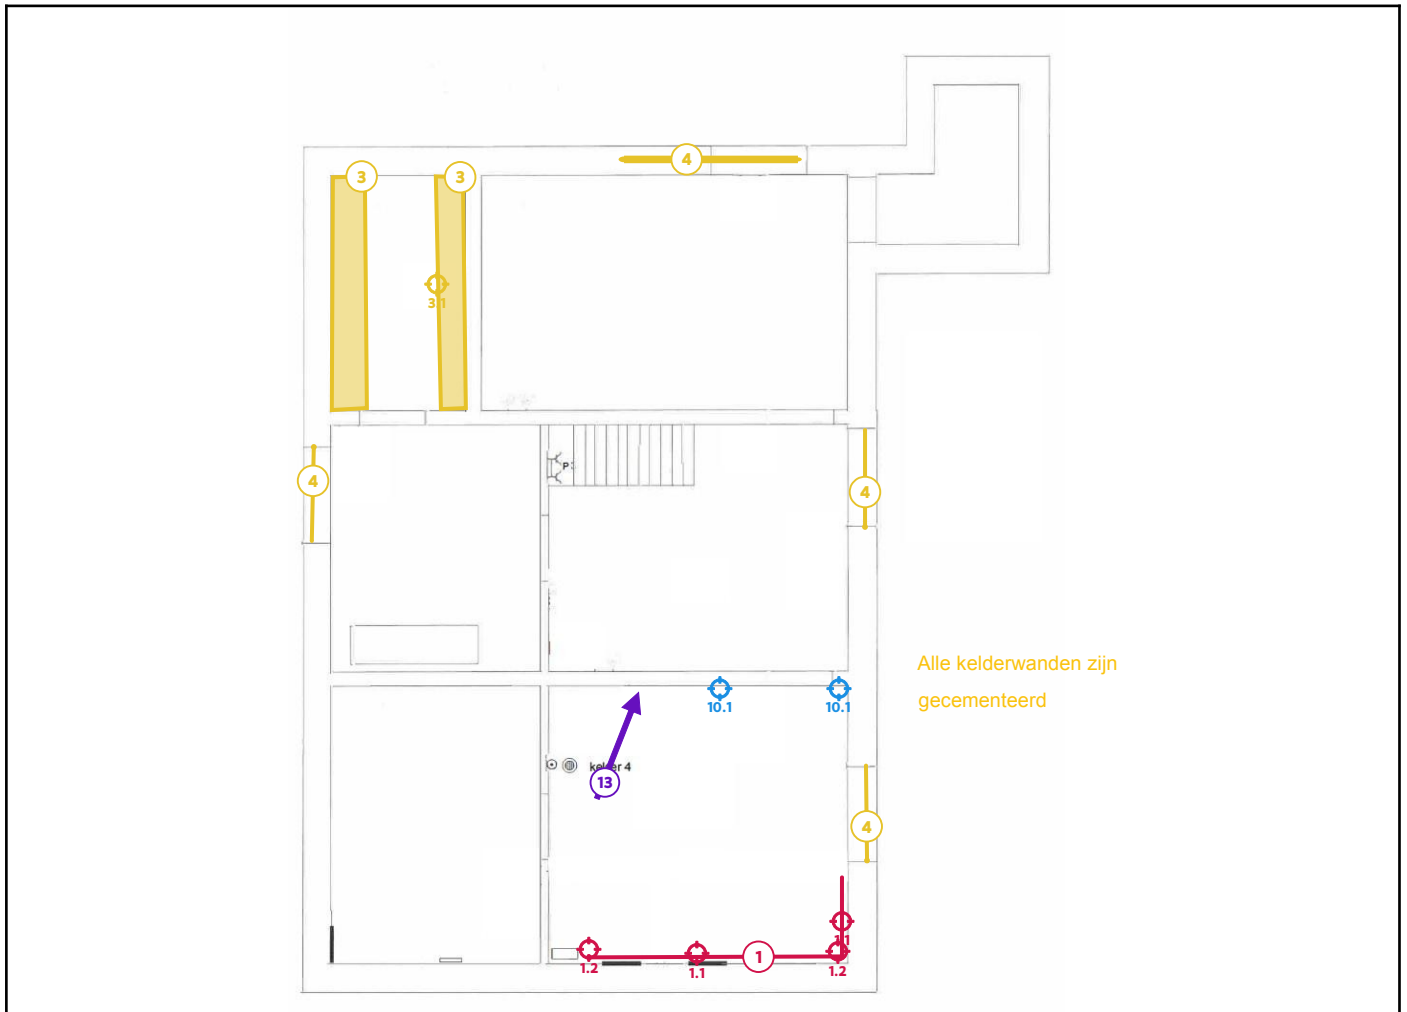
Plan 1.1: Kelder

Beschrijving	Type	Actie
1. Leidingisolatie gips	Asbestmateriaal	Dringend verwijderen
1.1 Code: MM2 (recht)	Mengmonster	-
1.2 Code: MM3 (bocht)	Mengmonster	-
3. Harde platen wijnrek	Asbestmateriaal	Zorgvuldig beheren
3.1 Code: PM5	Puntmonster	-
4. Asbestverdachte mastiek schrijnwerk/glas	Asbestmateriaal	Zorgvuldig beheren
10. Cementering kelder	Geen asbest	-

10.1 Code: MM1	Mengmonster	-
13. Stookinstallatie niet asbestverdacht (bouwjaar na 2001)	Overige ruimte of materiaal	-

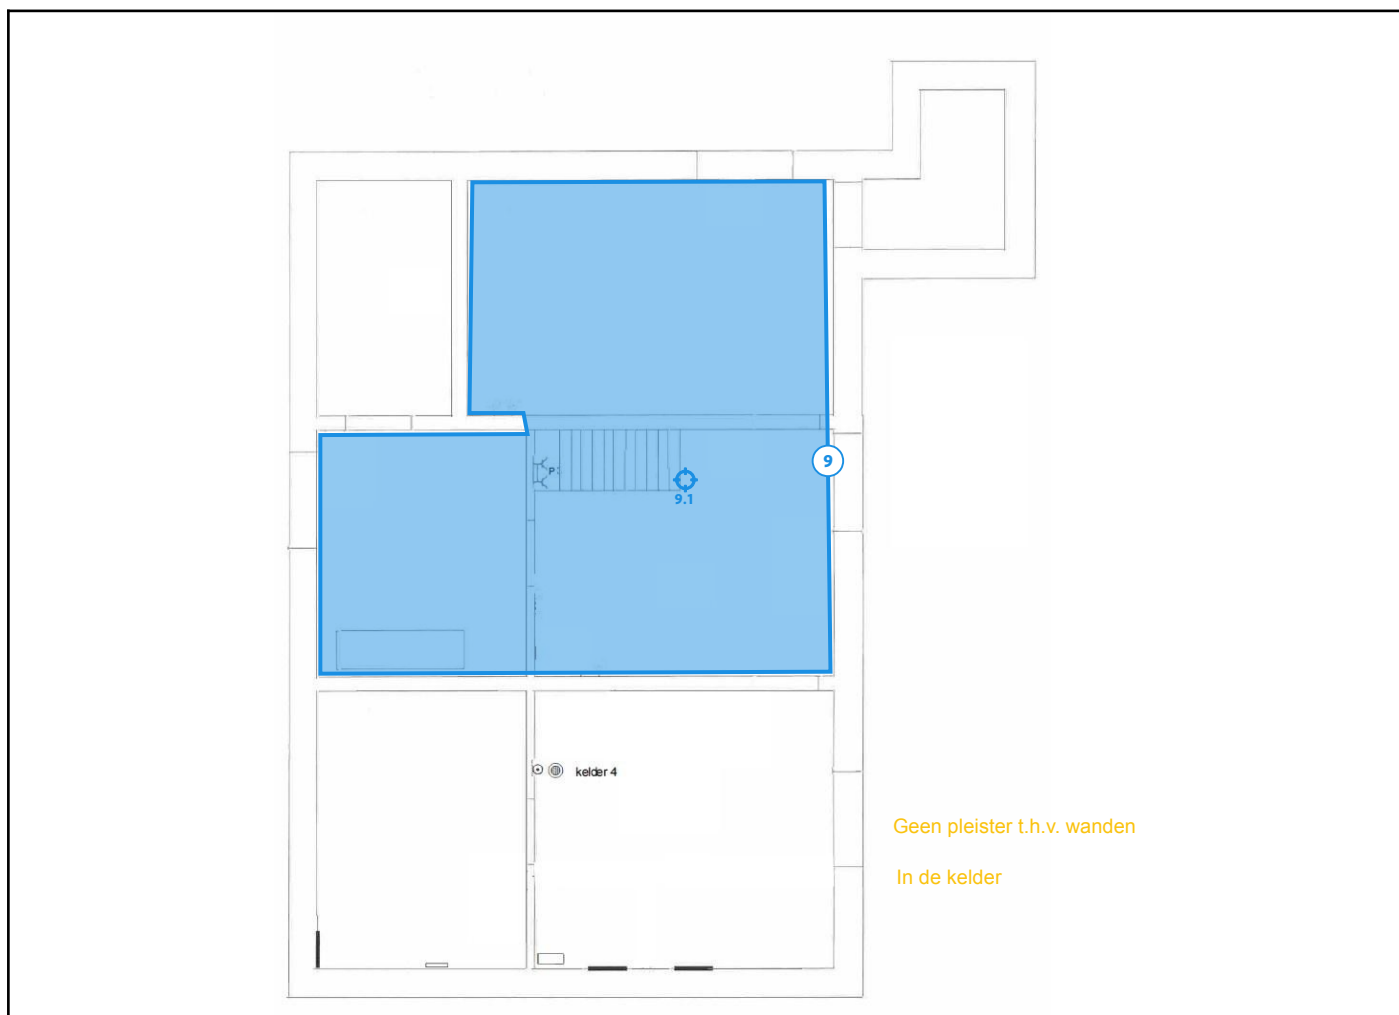
Plan 1.2: Kelder plafondpleister

Beschrijving	Type	Actie
9. Pleisterwerk plafond	Geen asbest	-
9.1 Code: MM4	Mengmonster	-
11. Pleisterwerk wanden	Geen asbest	-

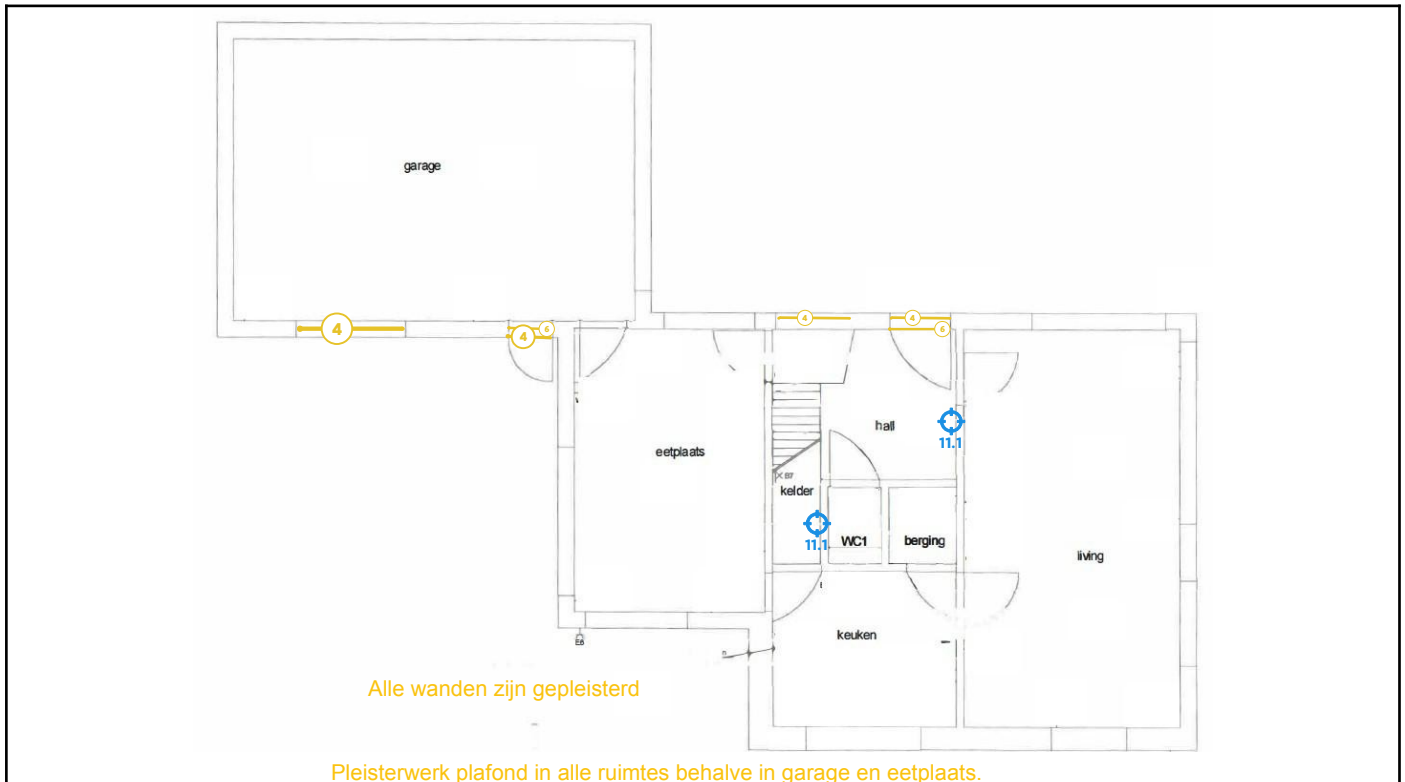
Plan 1.3: Gelijkvloers

Beschrijving	Type	Actie
4. Asbestverdachte mastiek schrijnwerk/glas	Asbestmateriaal	Zorgvuldig beheren
6. Harde plaat in buitenschrijnwerk (deuren)	Asbestmateriaal	Zorgvuldig beheren
9. Pleisterwerk plafond	Geen asbest	-
11. Pleisterwerk wanden	Geen asbest	-
11.1 Code: MM6	Mengmonster	-

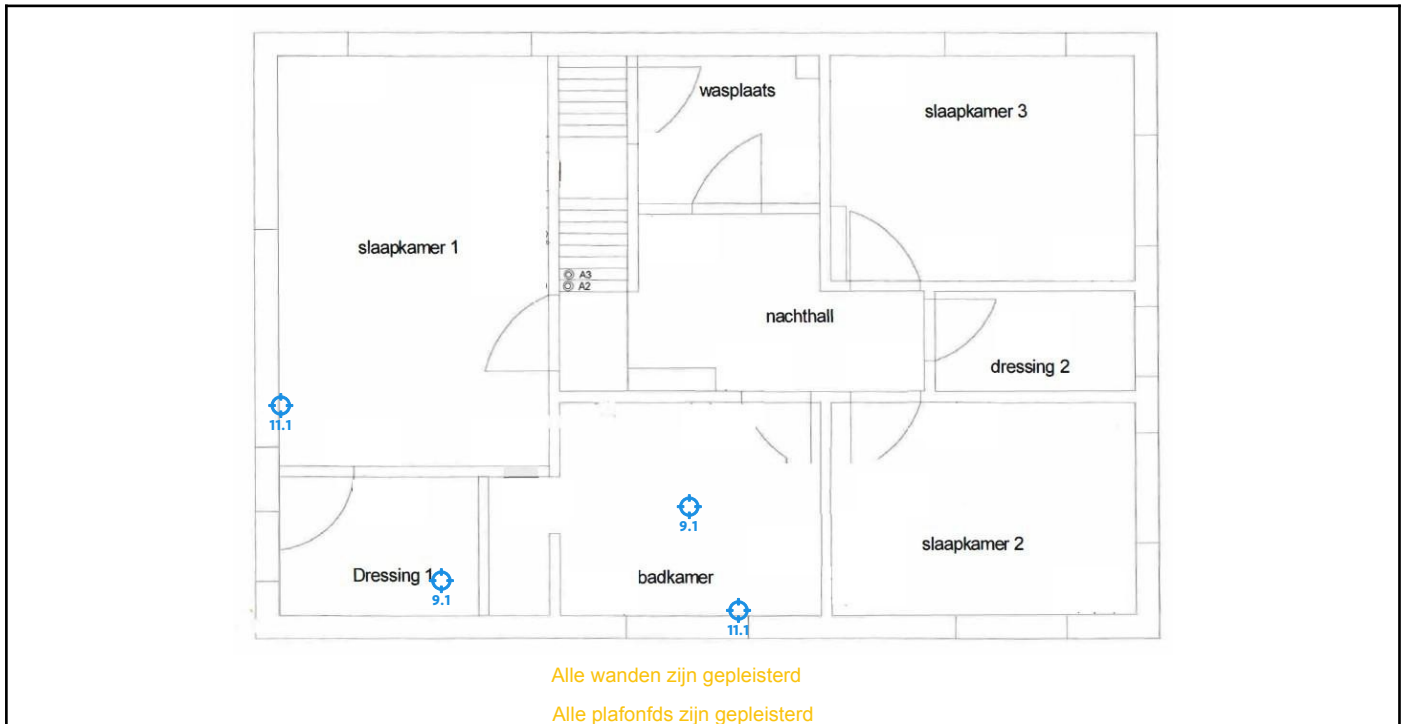
Plan 1.4: Eerste verdieping

Beschrijving	Type	Actie
9. Pleisterwerk plafond	Geen asbest	-
9.1 Code: MM4	Mengmonster	-
11. Pleisterwerk wanden	Geen asbest	-
11.1 Code: MM6	Mengmonster	-

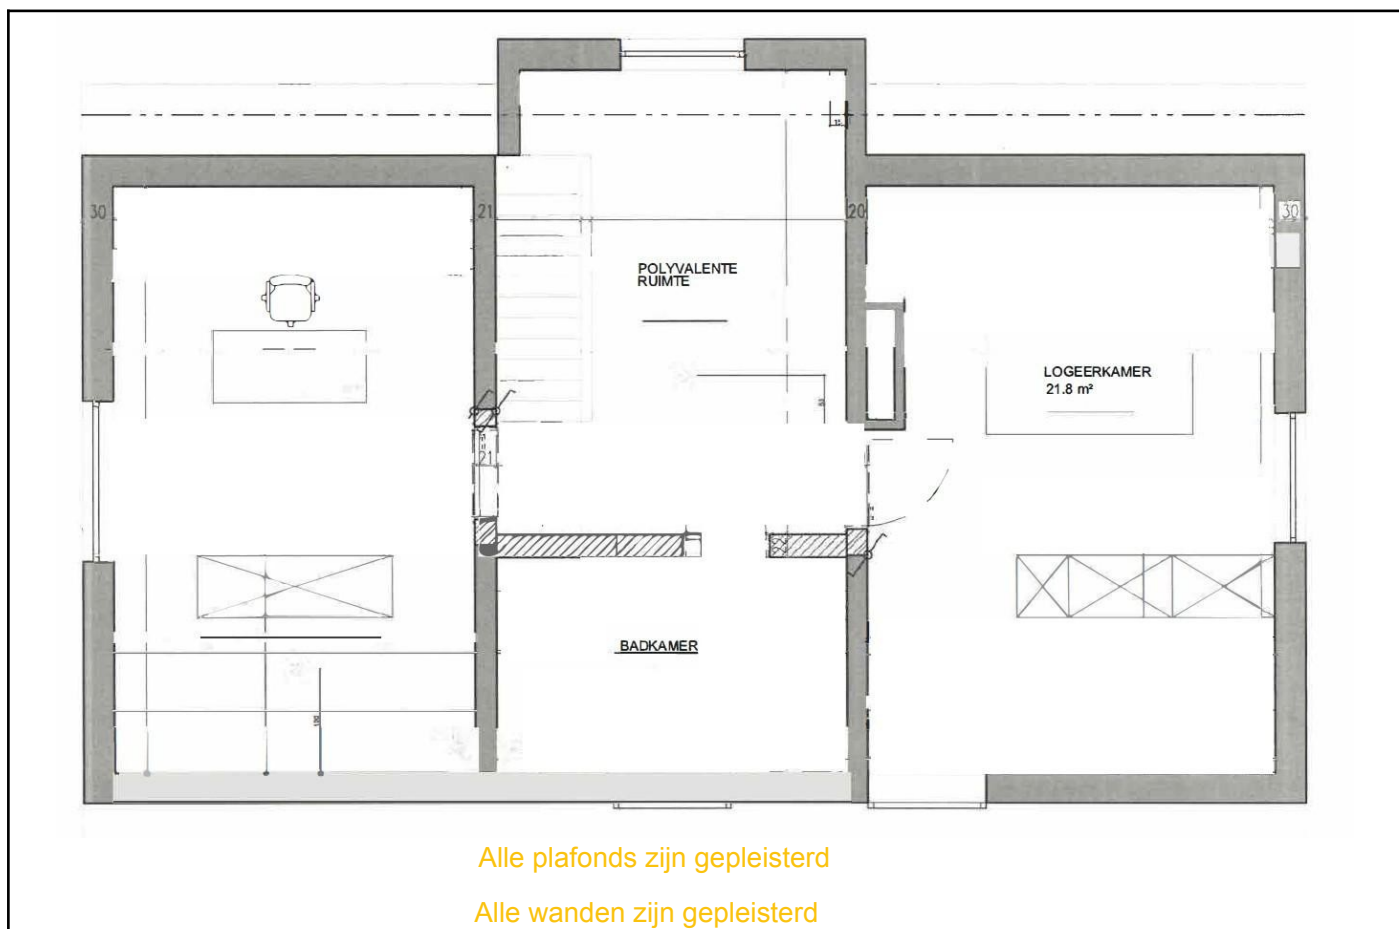
Plan 1.5: Tweede verdieping

Beschrijving	Type	Actie
9. Pleisterwerk plafond	Geen asbest	-
11. Pleisterwerk wanden	Geen asbest	-

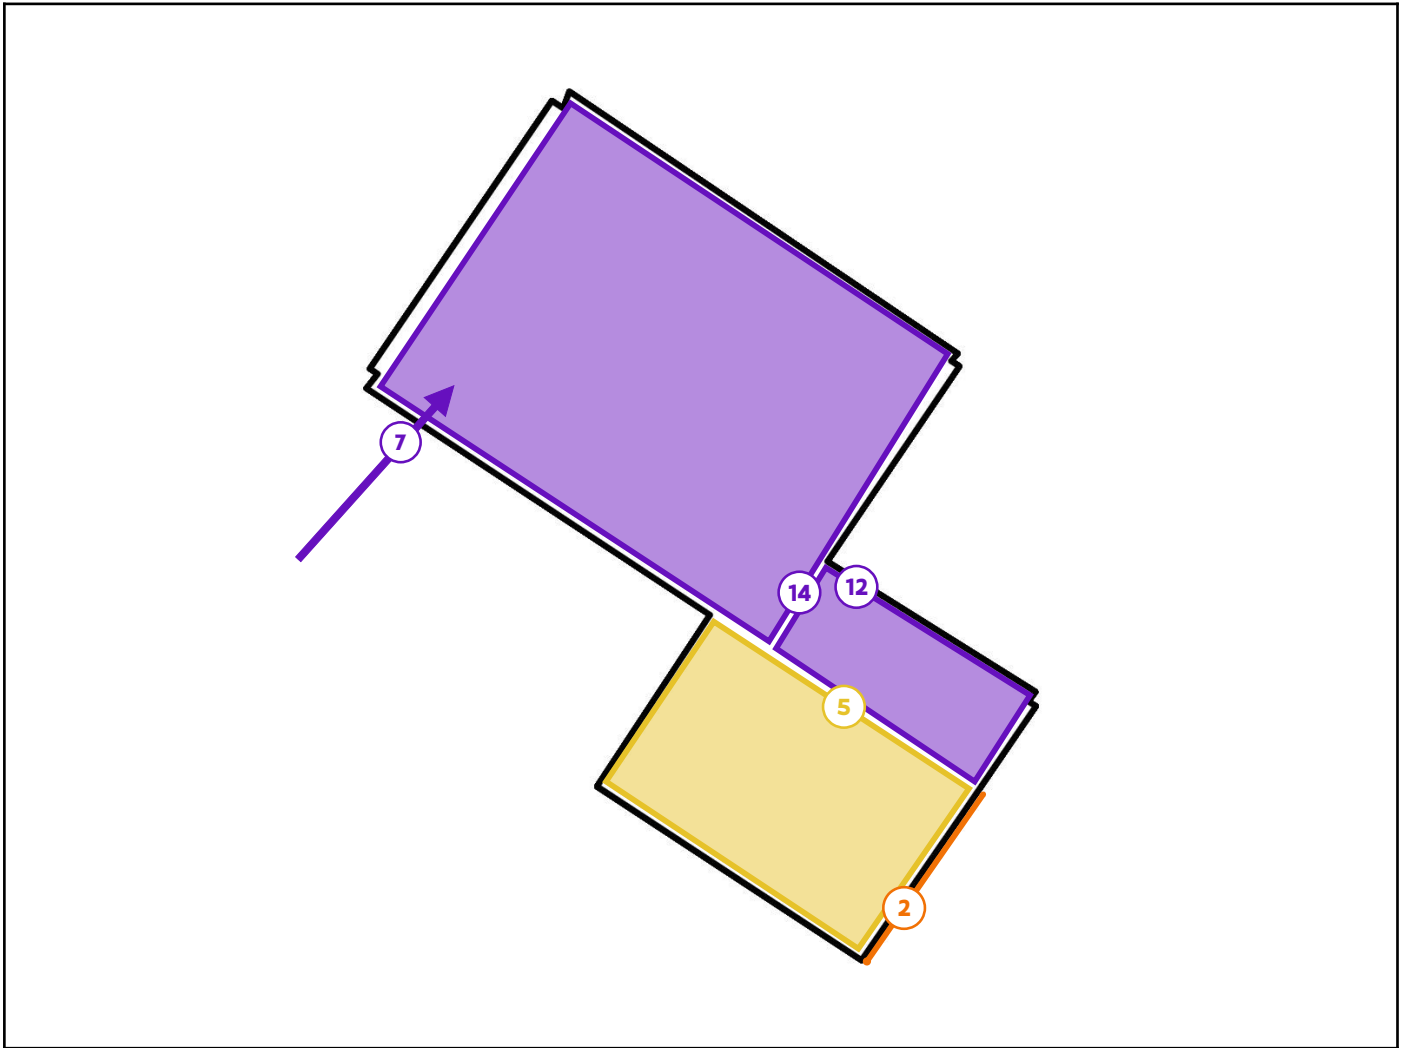
Plan 1.6: Dakenplan

Beschrijving	Type	Actie
2. Dekstenen	Asbestmateriaal	Verwijderen
5. Asbestverdachte dakbedekking roofing	Asbestmateriaal	Zorgvuldig beheren
7. Schouw: Rookgaskanaal niet vast te stellen (hellend dak)	Beperking	-
12. Vernieuwde dakbedekking overkapping aan garage	Overige ruimte of materiaal	-
14. Dakbedekking dakpannen	Overige ruimte of materiaal	-

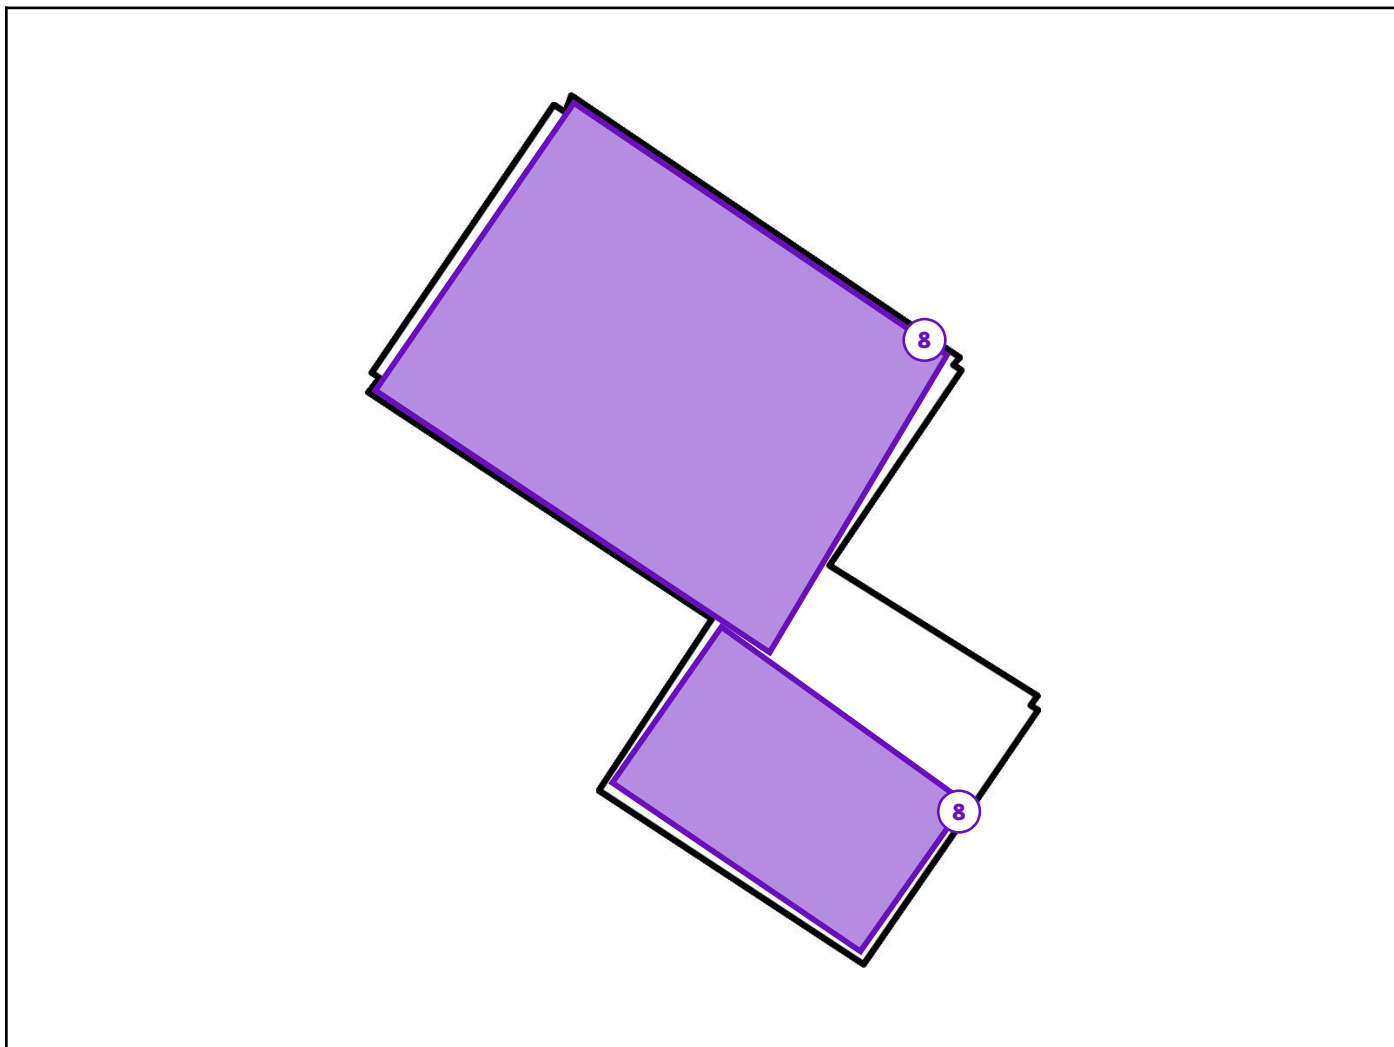
Plan 1.7: Plan onderdaken

Beschrijving	Type	Actie
8. Onderdak niet vast te stellen	Beperking	-

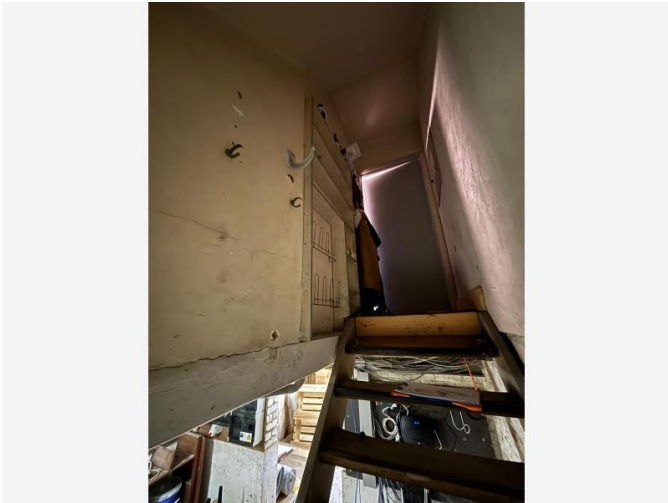
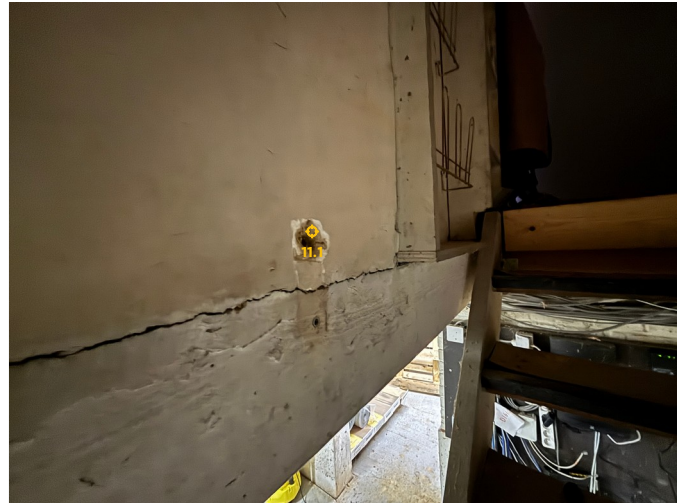
Beschrijving	Cementering kelder
Omgeving	Binnen
Primaire drager	Binnenwand
Bindmiddel van materiaal	Cement
Gebondenheid op basis van bindmiddel	Hecht
Hoeveelheid (gewicht - aantal)	<ul style="list-style-type: none">• 225,00 kg - 1 stuk
Totaal gewicht	225,00 kg
Identificatiemethode	Een monstername door de asbestdeskundige met laboanalyse door een asbestlabo.
Destructieve handeling voor identificatie	Nee
Opmerking	Alle kelderwanden zijn gecementeerd
